Gitarre

Christian Friedrich Goram, Klingenthal um 1820

Restaurierung 2018/21 durch Martin Hurttig, Leipzig

**Martin Hurttig: Zur Restaurierung einer Gitarre
»C. F. GORAM« (Vogtland, frühes 19. Jahrhundert),
Leipzig, Juni 2018 - März 2021**

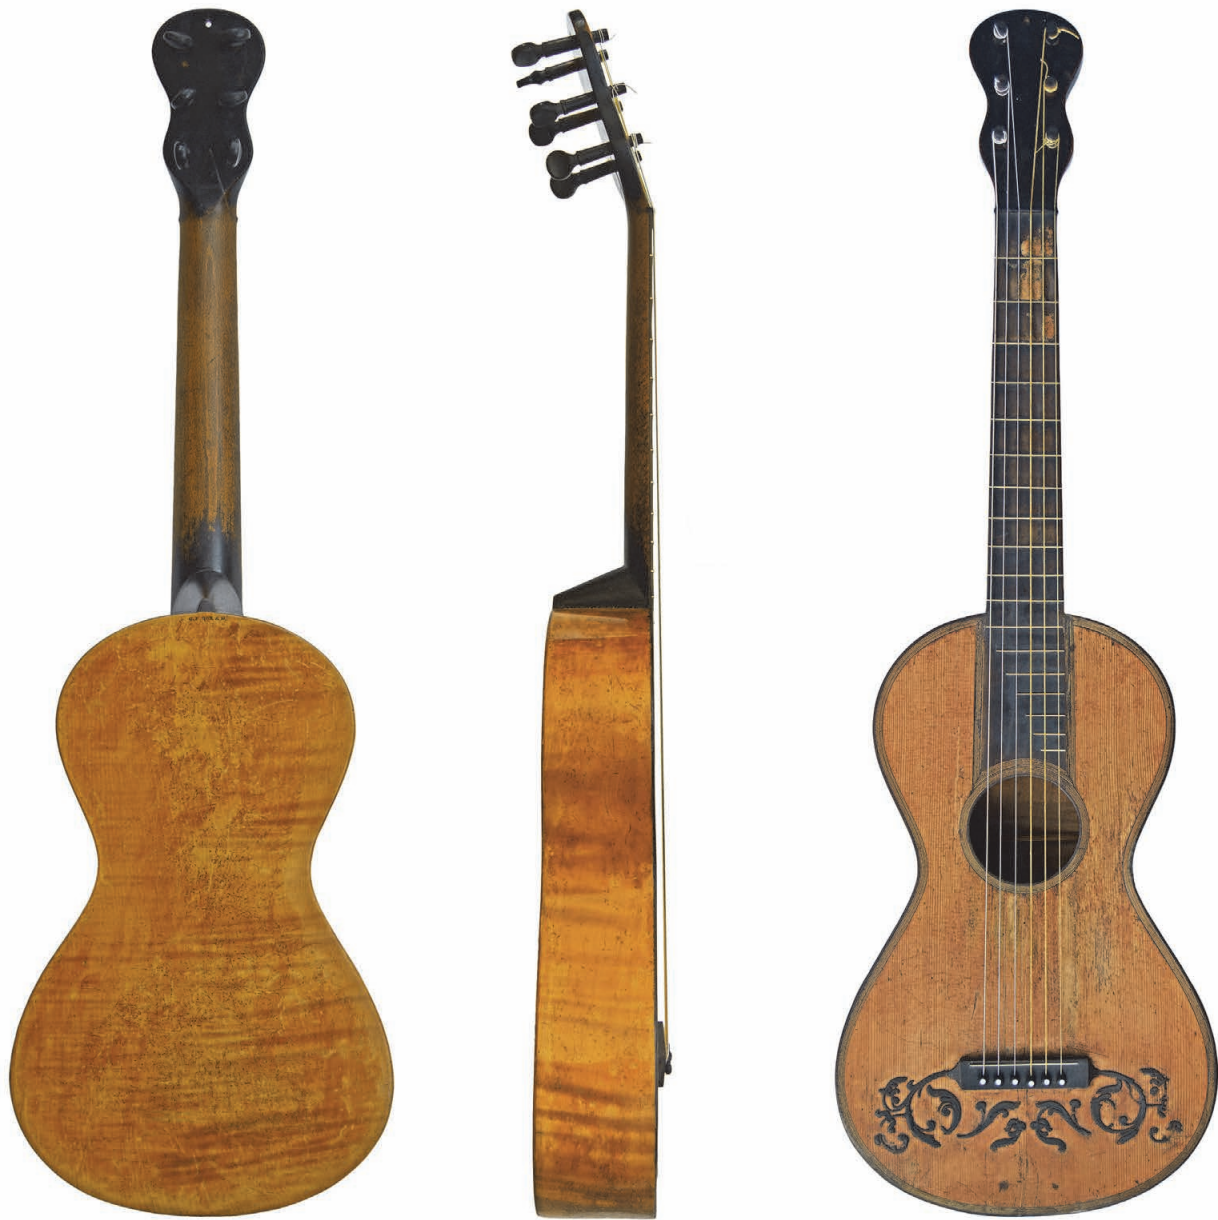
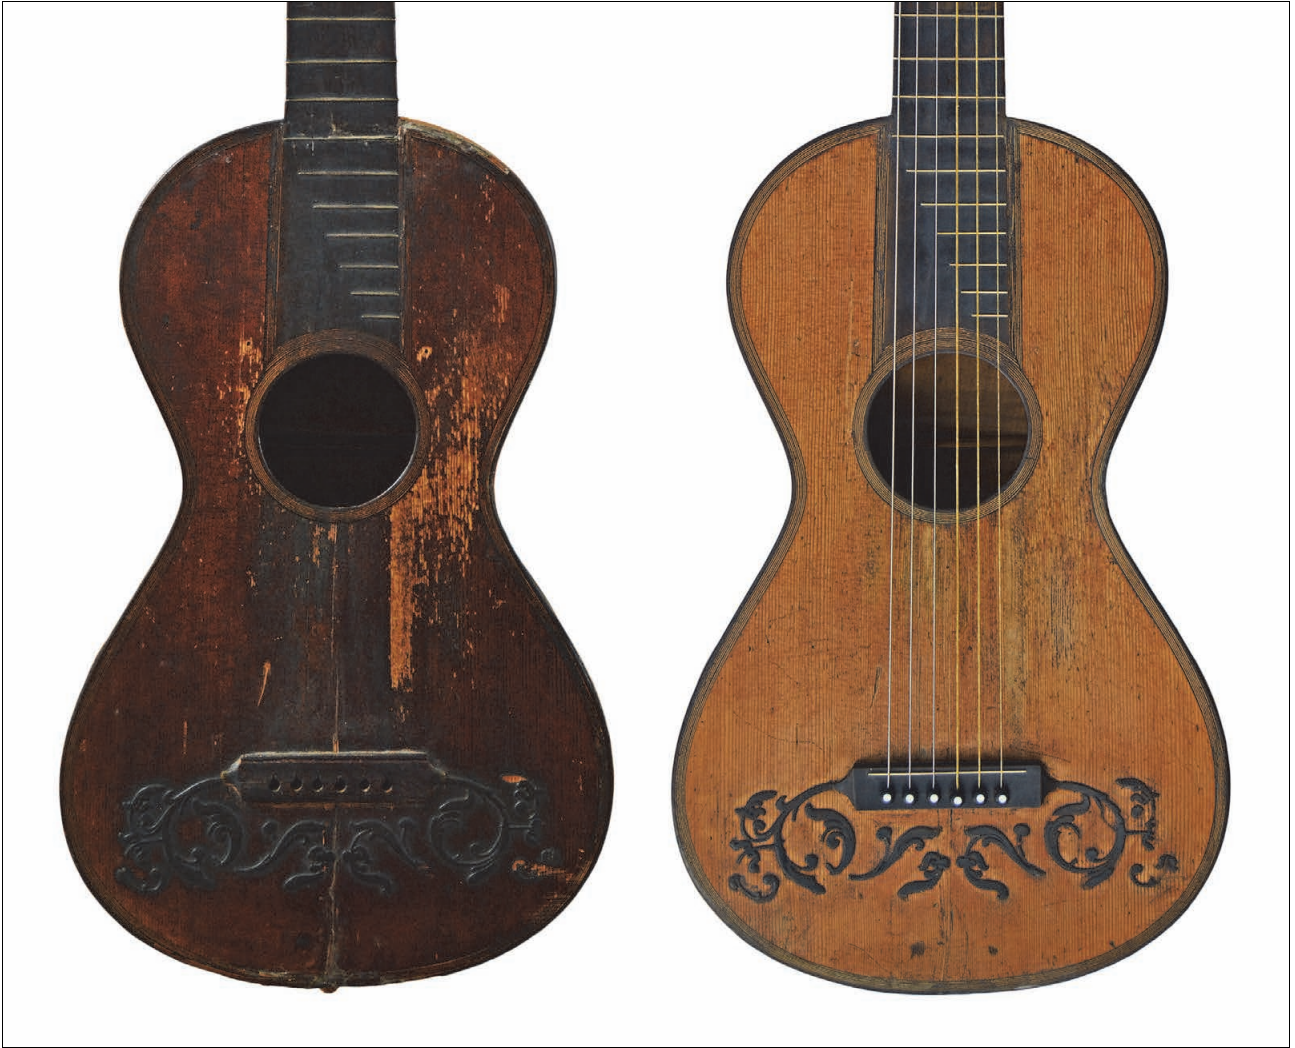
Das Instrument im Zustand vor und nach der Restaurierung

Das Schadensbild bestand in erster Linie aus einem vormals heraus gebrochenem Hals. Teile der oberen Zargen sind dabei durchtrennt worden, Decke, Boden und Balken hatten Risse und haben sich voneinander gelöst. Darüber hinaus war die Decke im Bereich des Unterklotzes beschädigt. All diese Schäden wurde mit großen Mengen Weißleim zusammengeleimt und Fugen sowie offene Stellen dabei teilweise ebenso mit Weißleim ausgekittet. Es befanden sich Leimreste zu großen Mengen im Korpusinneren. An einigen Stellen ist die Lackierung entfernt worden.

Zur Wiederherstellung der Gitarre musste das Instrument weitgehend demontiert werden, damit der Weißleim entfernt und die Bauteile sachgemäß zusammengefügt werden konnten. Der stark zersplitterte Ober- und Unterklotz wurden durch einen Klotz ähnlicher Qualität ersetzt. Das herausgebrochene Zargenstück wurde zurückgeleimt, im Inneren mit einem Futter gesichert und in der Lackfarbe angeglichen. Weitere fehlende oder offensichtlich später ausgetauschte Teile wie Randstücke und Steg wurden ergänzt. Die auf der Decke zu erkennende ursprüngliche Position des Steges wurde beibehalten obwohl sich dadurch eine um einige Millimeter zu lange Saitenmensur gegenüber der Bundeinteilung ergibt. Die stark ausgespielten Messingbünde wurden ersetzt, die Spielspuren des Griffbrettes aber belassen. In letzten Arbeitsgang wurde der Lack der Decke vollständig, auf Zargen und Boden die obere Lack- und Schmutzschicht entfernt.

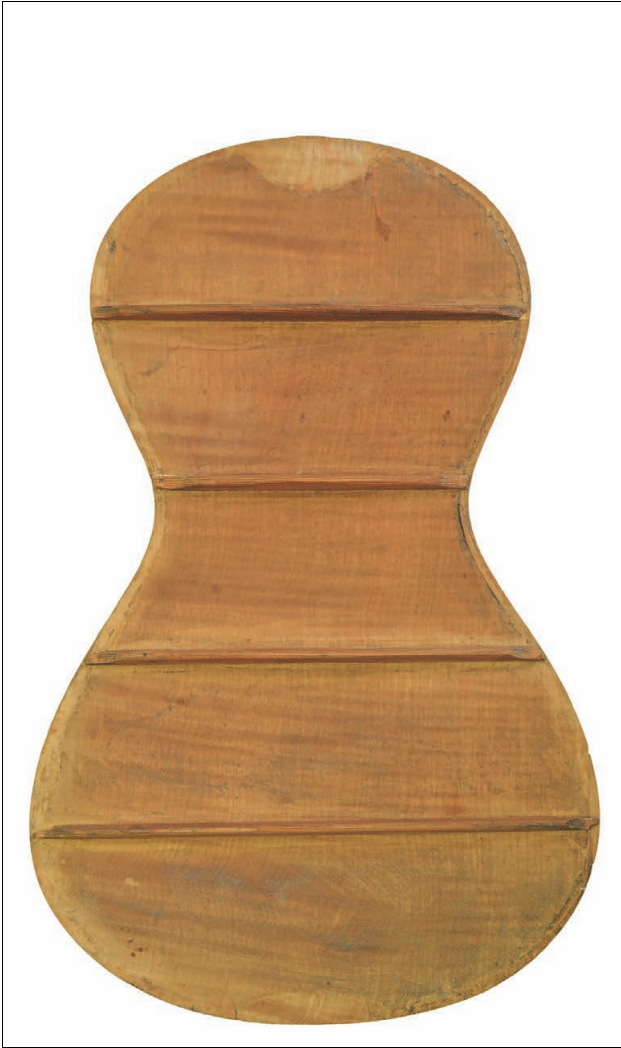
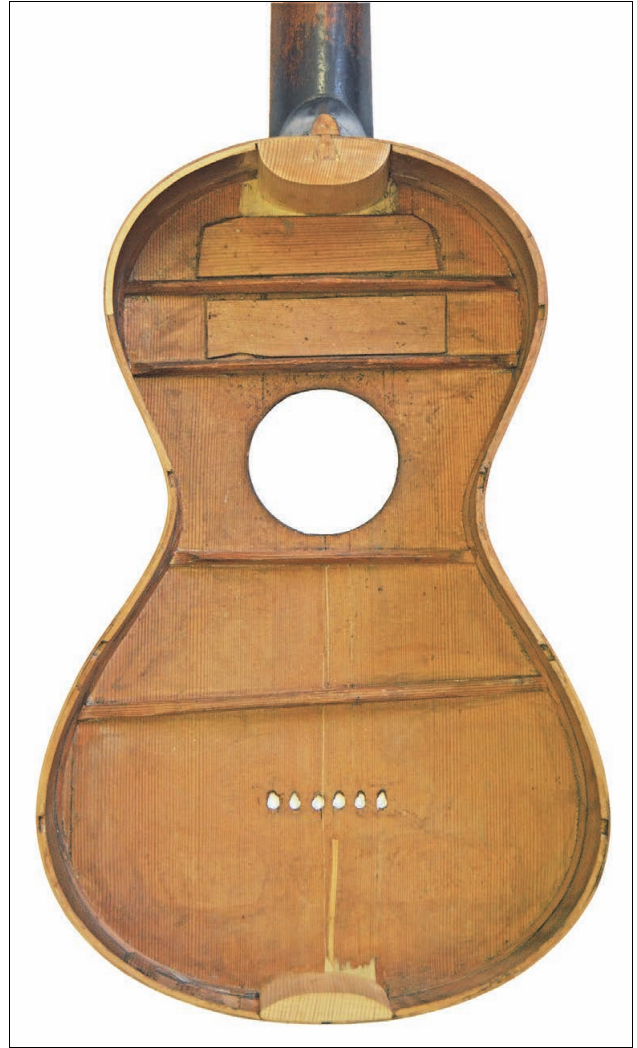
Boden und Decke nach der Restaurierung
